Sanierung Ludwigstrasse 40/40a in Giessen

Gebäudebestand und Zustand

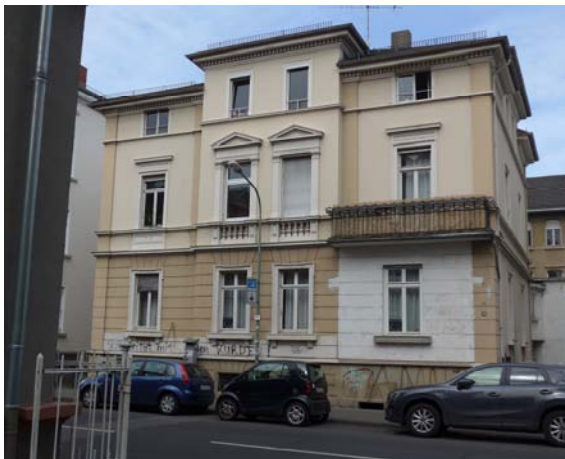
a) denkmalgeschütztes Wohnhaus, ca. 1890 als spätklassizistische Villa mit 2 Geschossen auf quadratischem Grundriss errichtet. Über den Hautgeschossen befindet sich noch ein Mezzaningeschoss. Die Fassade zur Strasse ist durch einen Mittelrisalit mit halbplastischen Schmuckfiguren gegliedert, das Erdgeschoss besitzt eine Bänderrustika. Fenster mit profilierten Gewände, teilweise aus Sandstein. Die 3 weiteren Seiten zeigen eine einfachere Gliederung mit Sockelzone und umlaufenden Gurtgesimsen. Im Erdgeschoss und Obergeschoss war der bauzeitliche Deckenstuck noch weitgehend erhalten, wie auch die Eingangstüranlagen zu den Wohnungen und ein Großteil der Innentüren und Fenster sowie der Lambrisverkleidungen. Das Treppenhaus zeigte noch überwiegend den ursprünglichen Zustand. Die Instandhaltung des Gebäudes war über Jahre hinweg vernachlässigt worden.

Vorderhaus vor der Sanierung

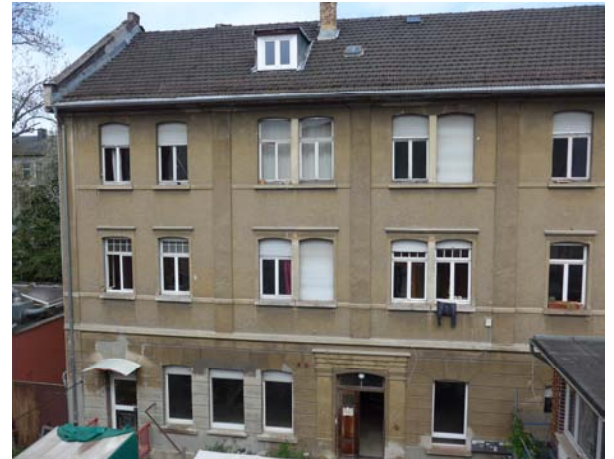
b) Hinterhofgebäude von ca. 1900, 3-geschossig mit Pultdach, ebenfalls denkmalgeschützt. Die Fassade ist durch Lisenen in 4 Achsen mit je 2 Fenstern gegliedert, Erdgeschosszone mit Bänderrustika, Gesimse in Höhe der Fensterbänke. Eingangstüranlagen zu den Wohnungen und ein Großteil der Innentüren und Fenster in den Obergeschossen waren noch erhalten. Das

Treppenhaus zeigte noch überwiegend den ursprünglichen Zustand. Das Erdgeschoss war für eine Nutzung als Versammlungsstätte (spanischer Klub) umfassend umgebaut worden. Das Gebäude befand sich in einem stark renovierungsbedürftigen Zustand.

Hofansicht Hinterhaus vor der Sanierung

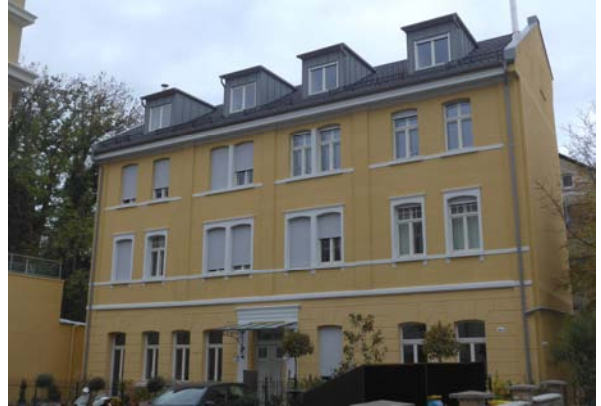
Hoffassade Hinterhaus nach Sanierung

abgeschliffen. Im Hinterhaus wurden die mit dem vorherigen Umbau verkleideten gusseisernen Stützen wieder freigelegt. Die Fassadenfarben wurden auf der Grundlage eines restauratorischen Fachgutachtens festgelegt, Putzschäden durch einen Restaurator beseitigt.

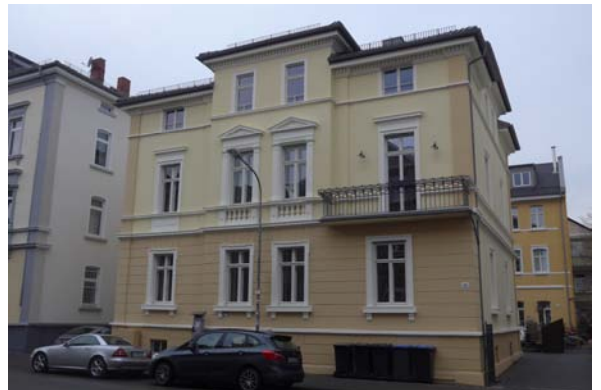
Strassenfassade Vorderhaus

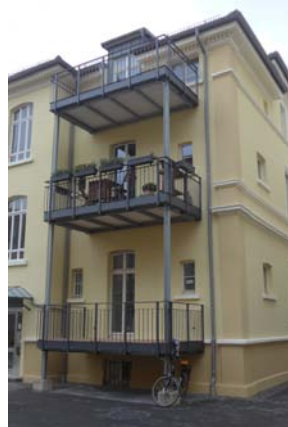
Balkonanlage

Die Dacheindeckung wurde bei beiden Gebäuden komplett erneuert, wie auch alle Rinnen und Fallrohre. Die Balkonanlagen wurden als verzinkte Stahlkonstruktionen erstellt, zum Teil lackiert.
