Sanierung mit Neubau Mehrfamilienhaus Obertorstrasse 39, Hungen

Gebäudebestand und Zustand

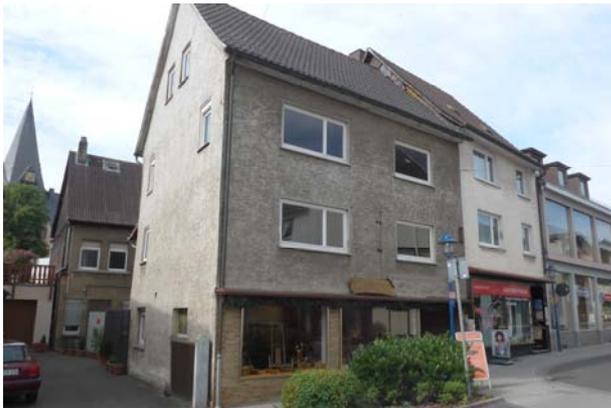
a) Fachwerkhaus aus dem 18. Jh, 3-geschossig mit nicht ausgebautem Dach, Gewölbekeller, Fassaden verputzt. Fensteröffnungen durch Umbauten in den 1960er Jahren komplett verändert. Im Innenbereich Längsunterzüge mit starken Durchbiegungen. Niedrige Deckenhöhen, steile Gebäudetreppe. Fachwerk-konstruktion an einer Gebäudeecke ca. 30 cm abgesackt. Dachstuhl vermutlich in den 1950er Jahren erneuert, Ziegeldeckung. Erdgeschosszone für die Nutzung als Ladengeschäft (Bäckerei) komplett verändert und teilweise durch Stahlträger abgefangen

Fachwerkhaus vor der Sanierung

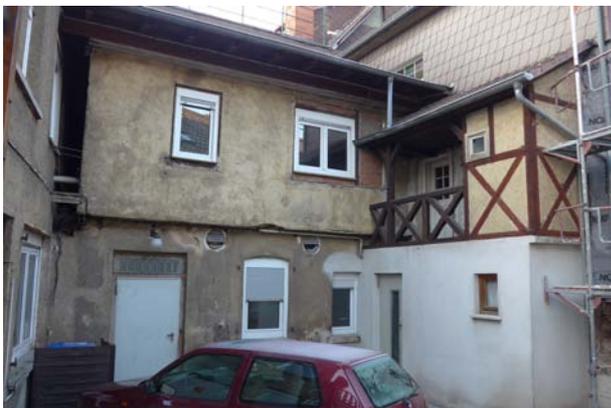
b) Seitengebäude, vermutlich Ende 19. Jh. Massivbau, 2-geschossig, im EG Backstube. Eindeckung mit Wellzementfaserplatten

Hofansicht vor dem Abbruch

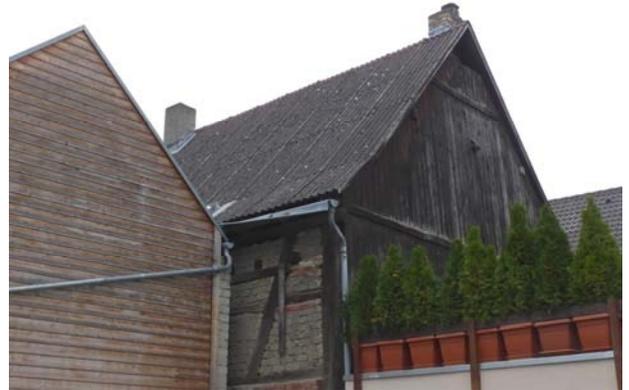
c) Scheunengebäude, EG und Hoffassade massiv, im OG Fachwerk mit Ausmauerung, z. T. Holzverschalung. Letzte Nutzung Backstube im EG und provisorischen Wohnung im OG. Eindeckung mit Wellzementfaserplatten

Scheunengebäude

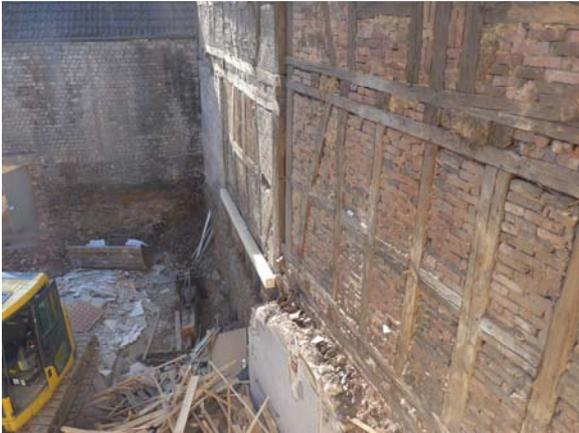
Baufeld nach Abbruch der Nebengebäude

Nach Abbruch von Seitengebäude und Scheune mussten die Brandwände der Nachbargebäude abschnittsweise unterfangen werden.

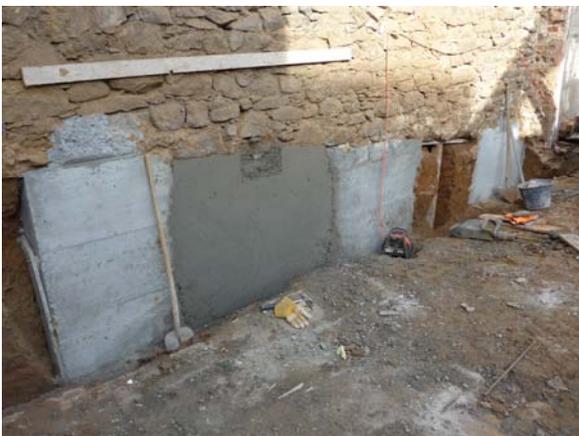
Unterfangung der Nachbargebäude

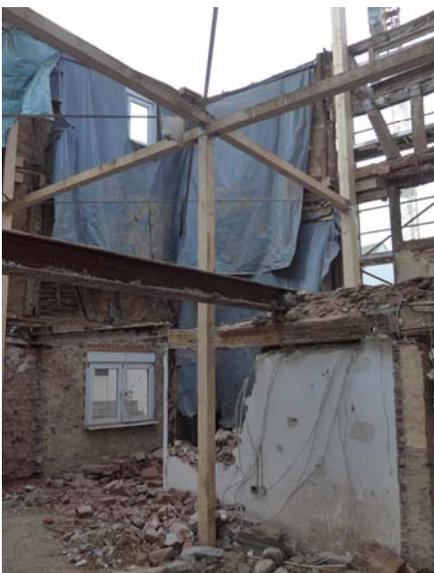
Aussteifung der Fachwerkaussenwände

Im Fachwerkgebäude wurden nach Abbruch der Dachkonstruktion die zu erhaltenden Aussenwände durch eine Kantholzkonstruktion gesichert.

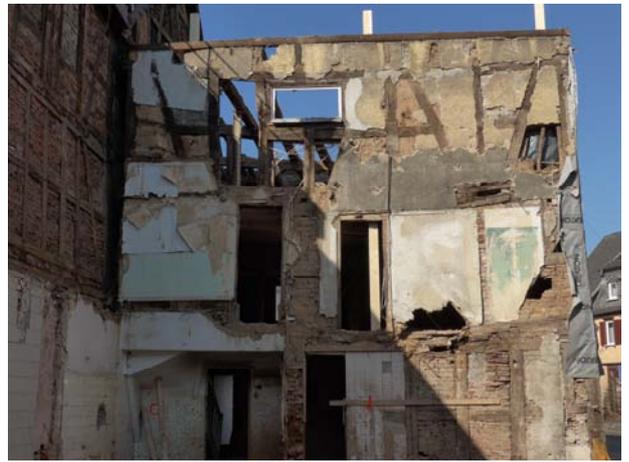
Hoffassade nach Abbruch

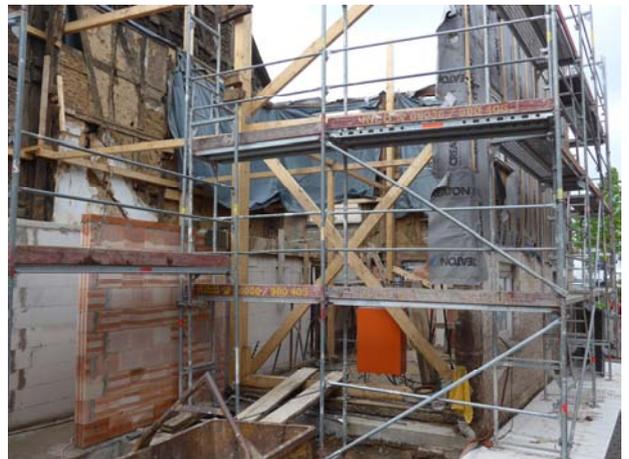
Maurerarbeiten Übergang Anbau

Nach Einbau der neuen Bodenplatte, die über dem Gewölbekeller durch einen Überzug entlastet wurde, konnten die Maurerarbeiten des Anbaus ausgeführt werden und dann geschossweise die neuen Holzbalkendecken im Altbau eingebracht werden.

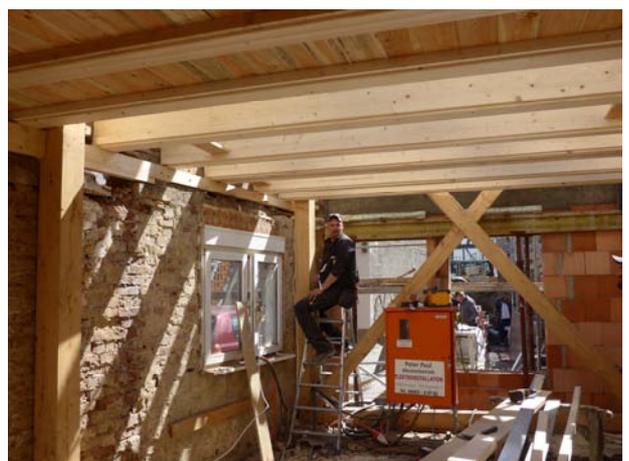
Einbau neue Holzbalkendecke

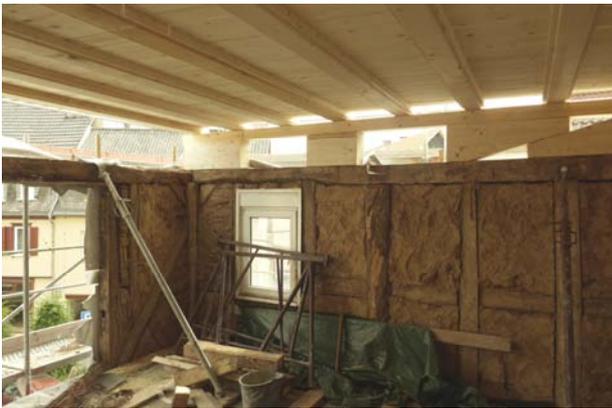
Deckenbalkenlage über dem 2. OG

Die Decke über dem 2. OG wurde zur Erzielung ausreichender Geschosshöhe gegenüber der Bestandssituation erhöht eingebaut.

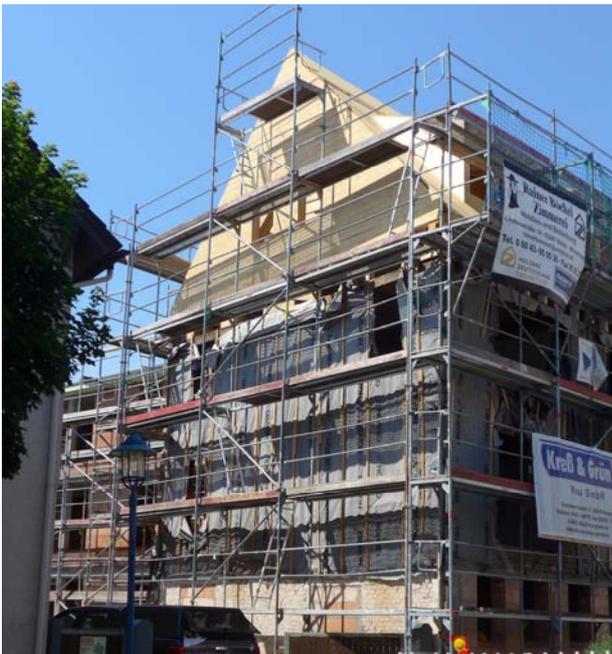
Neuerrichtung der Giebel

Die Errichtung der neuen Giebelwände erfolgte mit vorgefertigten Holzrahmenbauteilen

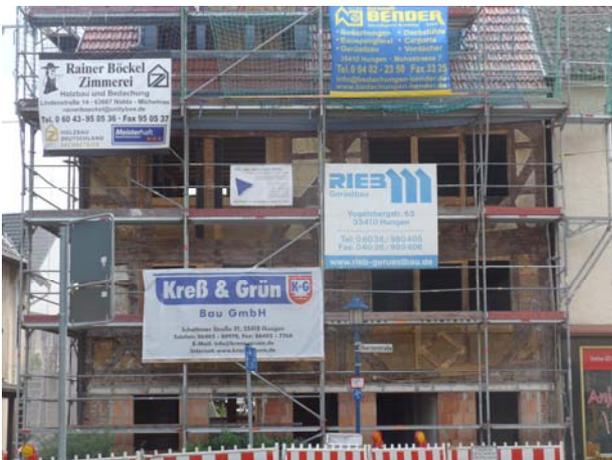
Rekonstruierte Fachwerkfassade

Im Anschluss erfolgte die Rekonstruktion der Fachwerkfassade zur Oberstorstrasse nach einer historischen Fotografie mit alten und neuen Eichenbalken, Ausmauerung mit Lehmsteinen

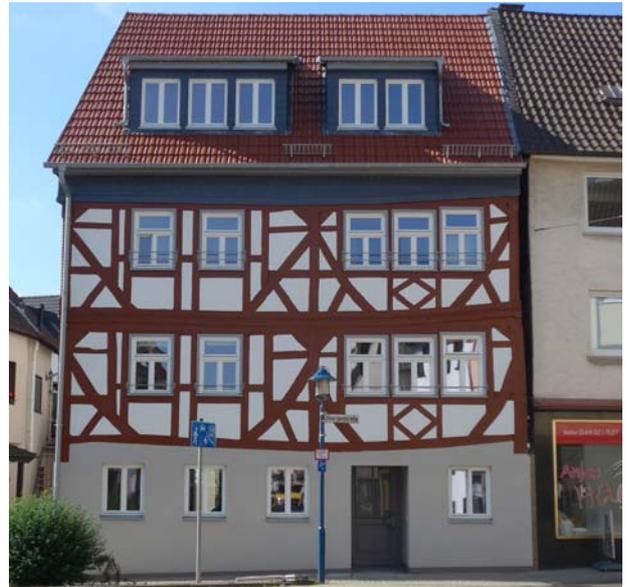
Strassenfassade

Die Dämmung der Fachwerkaussenwände erfolgte durch eine innenseitige Vorsatzschale mit Zellulosefüllung. Alle Fenster wurden als denkmalgerechte Holzfenster ausgeführt

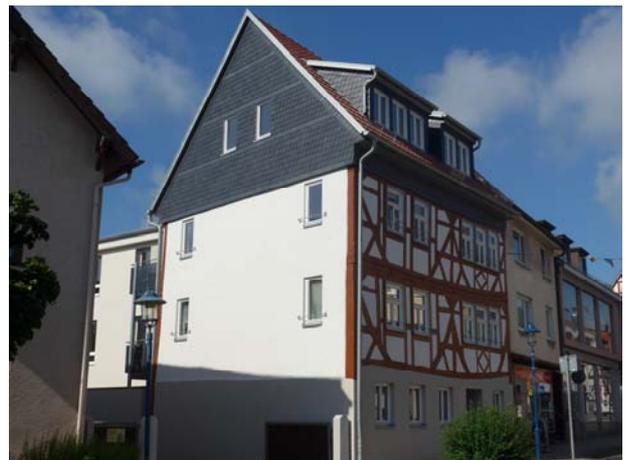
Giebelfassade mit Verschieferung

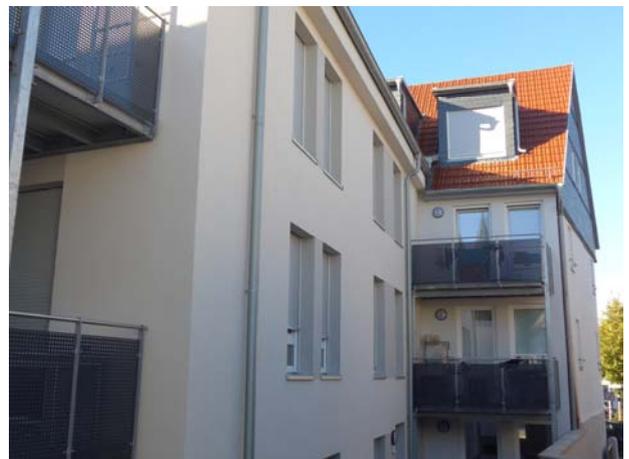
Hoffassade mit Stahlbalkonen
