Sanierung Ludwigstrasse 40/40a in Giessen

Gebäudebestand und Zustand

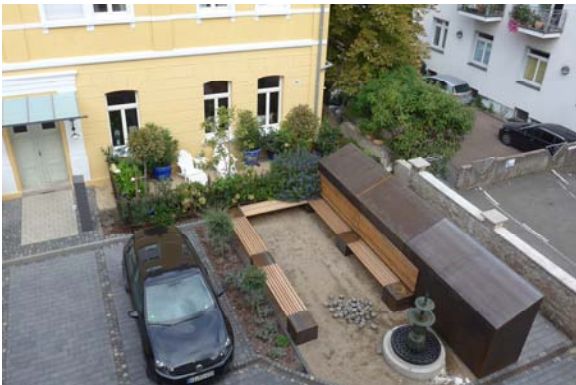
Innenhof mit Sitzgruppe und Müllbehälter

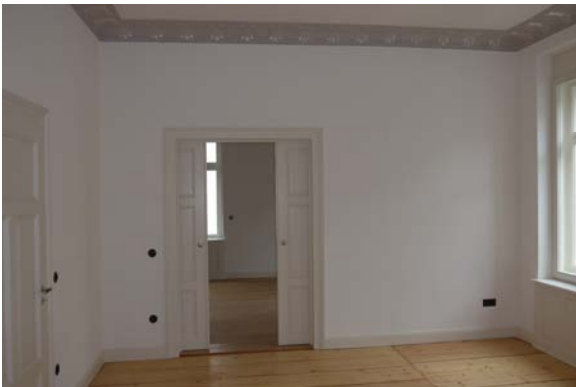
Zimmerflucht im Vorderhaus

Im Zuge der Sanierung wurden alle Wand-, Decken- und Bodenflächen unter größtmöglichem Erhalt der Originalsubstanz überarbeitet. Im Vorderhaus wurde der Deckenstuck aufwändig restauriert. Die noch vorhandenen Originalfenster wurden zu Kastenfenstern ergänzt.
