# Sanierung/Umbau Hofreite Giessener Strasse 3, Hungen

## Gebäudebestand und Zustand

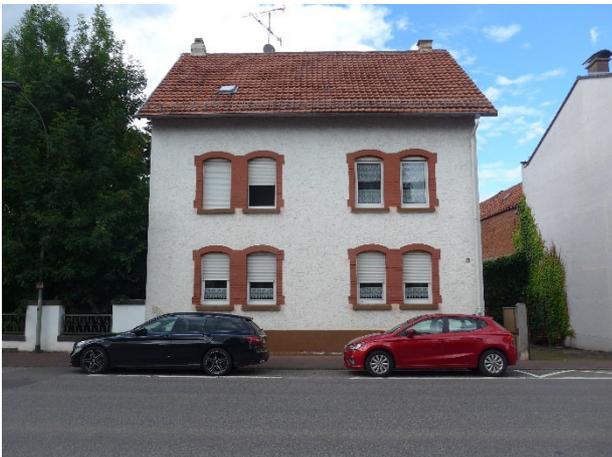
Strassenansicht Vorderhaus vor der Sanierung

Auf dem innenstadtnah gelegenen Grundstück befanden sich vor Umbaubeginn ein strassenständiges Wohnhaus vom Beginn des 20. Jahrhunderts sowie eine große Scheune mit verschiedenen Nebengebäuden, ursprünglich als landwirtschaftlich genutzte Hofreite errichtet und mehrfach erweitert. Das traufständige Wohnhaus war in einem dem Alter entsprechenden Zustand und in vielen Bereichen nicht fachgerecht saniert. Beheizung erfolgte über Öl-Einzelöfen, ein Bad war im OG nachträglich eingebaut worden. Das Dachgeschoss war bis auf zwei Giebelzimmer nicht ausgebaut

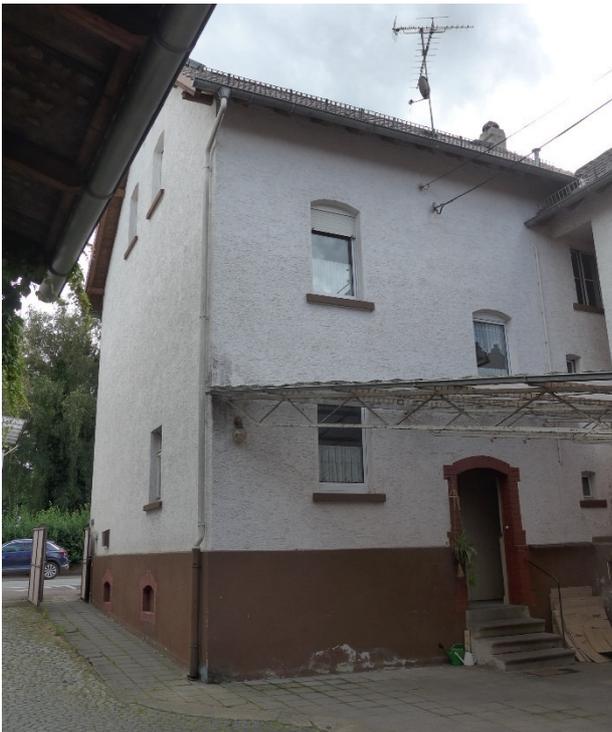
Hofansicht Vorderhaus vor der Sanierung

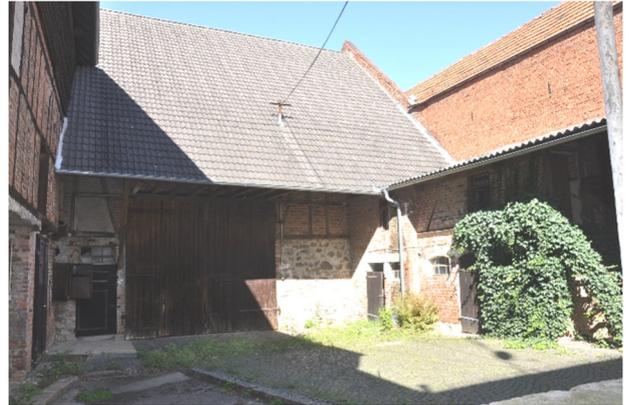
Hof mit Scheune vor Sanierungsbeginn

Das große, querstehende Scheunengebäude ist im Erdgeschoss massiv mit einem Stall im linken Gebäudeteil ausgeführt. Obergeschoss und Giebel als Fachwerkkonstruktion, ausgemauert und unverputzt. Die Dachkonstruktion ist mit 4 Bindern und 4 Mittelpfetten als stehender Stuhl ausgeführt. Die Nebengebäude waren ebenfalls im EG massiv und darüber in Fachwerk ausgeführt. Auf der Rückseite waren Erweiterungen der ursprünglichen Scheune vorhanden, die in einem abbruchreifen Zustand waren.

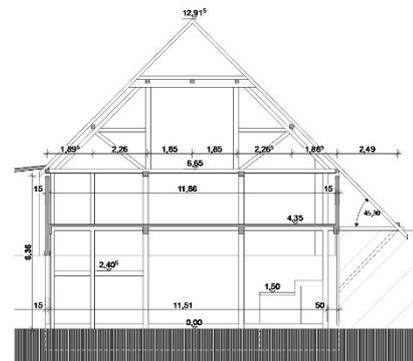
Bestandsschnitt Scheune mit Durchfahrt

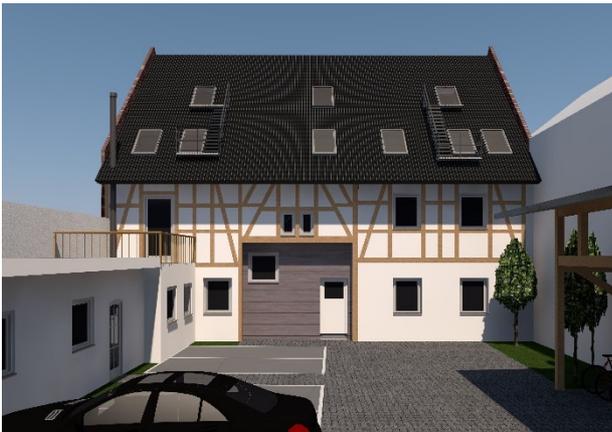
Visualisierung Umbauplanung Scheune

- Freistellung des ursprünglichen Scheunengebäudes durch Abbruch der hinteren Anbauten und der seitlichen Bauteile im Hof um eine ausreichende Belichtung herzustellen.
- In der Scheune 6 barrierefreie Wohnungen, Zielgruppe Senioren, im DG als Maisonette-Wohnungen, Belichtung hier durch Dachflächenfenster und Dacheinschnitte.
- Barrierefreie Badplanung, Gemeinschaftsraum im EG

- Anbau einer Balkonanlage auf der Gartenseite, Nutzung Flachdach des Nebengebäudes nach Teilabbruch als Terrasse.
- Im Vorderhaus 3 Wohneinheiten mit Ausbau Dachgeschoss als Maisonettewohnung, Zwerchhaus strassenseitig als Wohnraumerweiterung und zur Fassadengliederung
- Abbruch Seitenflügel Vorderhaus, um hier Platz für eine hofseitige Balkonanlage zu schaffen
- energetische Sanierung der Gebäude auf Neubauniveau, gemeinsame Hybrid-Heizungsanlage
- hochwertige Garten- und Hofgestaltung

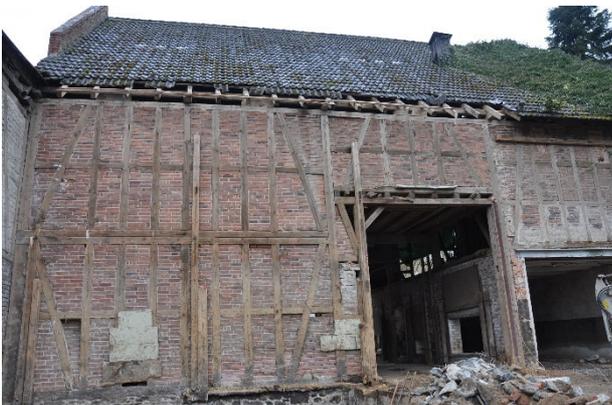
Scheunenrückseite nach Abbruch der Anbauten

Nach den umfangreichen Abbrucharbeiten wurde zunächst die neue Fundamentierung und Bodenplatte eingebracht, wobei Teile der vorhandenen Bodenplatte mit verwendet wurden. Die tragenden Massivwände und die Massivdecken EG und OG wurden schrittweise so ausgeführt, dass gleichzeitig die tragende Holzkonstruktion der Scheune in diesem Bereich abgebaut werden konnte. Die Kappendecke des Stalls wurde erhalten.

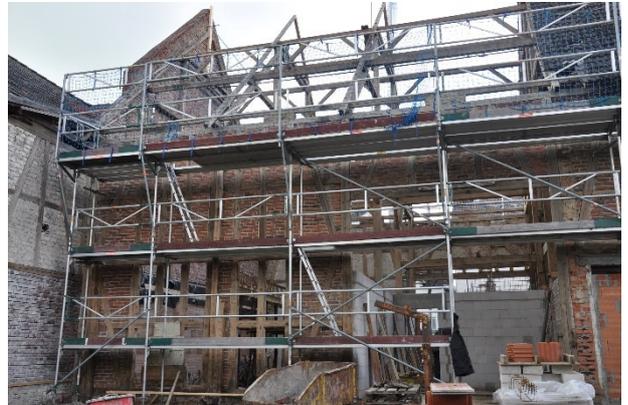
Scheune Rückseite nach Abbruch Sparrenlage, Fensteröffnungen im Fachwerk hergestellt

Die westliche Giebelwand musste komplett neu erstellt werden, da hier an die Nachbarscheune nur mit der Holzkonstruktion angebaut war. Die Dachkonstruktion wurde weitgehend erhalten, in Höhe der unteren Mittelpfetten wurde eine neue Decke aus T-J-Trägern eingebaut

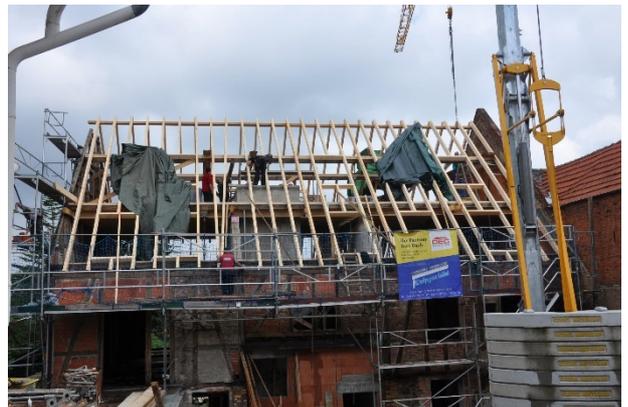
Hoffassade nach Ausführung neuer Decken- und Sparrenlage

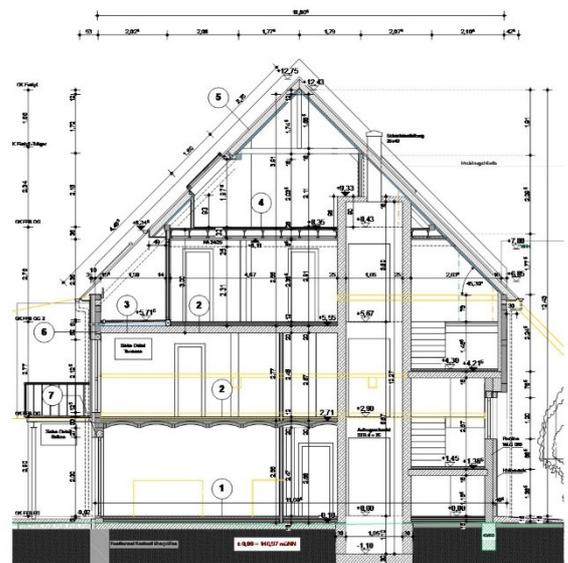
Ausführungsschnitt mit Aufzugsschacht

Erstes und zweites Obergeschoss sind über die Aufzugsanlage erschlossen, die Maisonette-Wohnungen im DG erhielten eine interne Stahl-Holzterrasse.

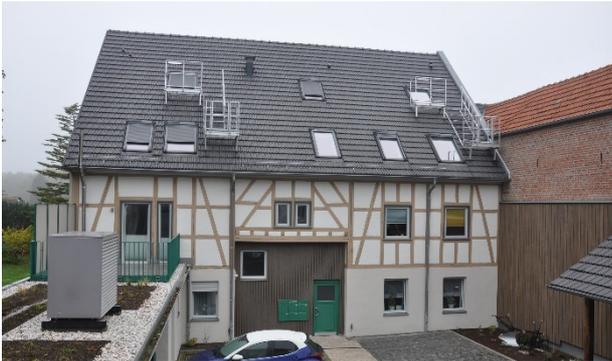
Hoffassade Scheune

Die Balkonanlagen wurden als verzinkte Stahlkonstruktionen erstellt, zum Teil farbig beschichtet. Beide Gebäude erhielten neue Holzfenster mit 3-fach Verglasung und Holzeingangstüren. Die Fassade Scheunengebäude wurde zum Hof mit saniertem Sichtfachwerk und verputztem Mauerwerk, hier mit Innendämmung ausgeführt, die restlichen Fassaden mit Vollwärmeschutz bzw. gedämmter Holzverschalung ausgeführt. Bodenbeläge Eicheparkett und Fliesen.

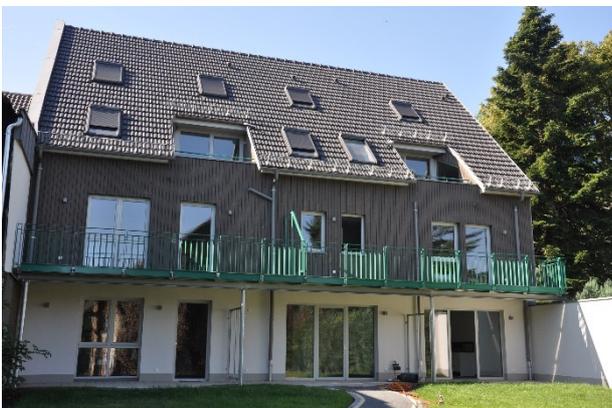
Gartenfassade Scheune

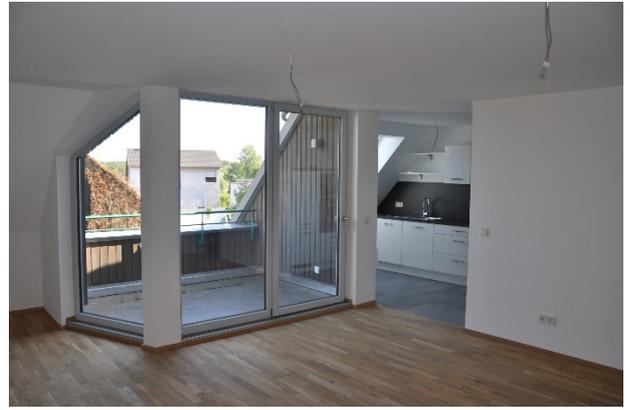
Dacheinschnitt 2. OG eh. Scheune

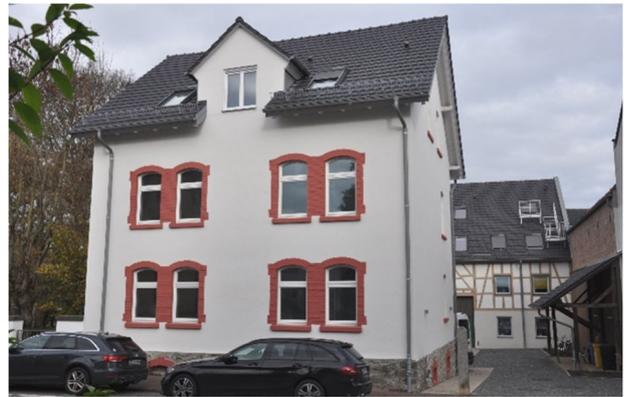
Strassenfassade Vorderhaus

Am Vorderhaus wurde der vorhandene Aussenputz überarbeitet und die gemauerten Laibungen saniert. Das Bruchsteinmauerwerk Sockel wurde freigelegt. Zur Strasse wurde ein Zwerchhaus neu erstellt.

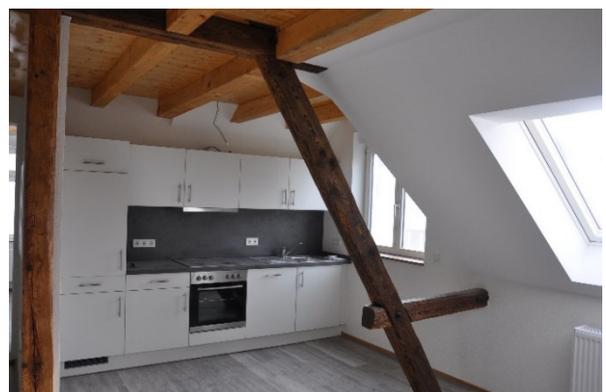
Kehlbalkendecke DG

Im Dachgeschoss wurde der vorhandene liegende Dachstuhl verstärkt und eine neue Kehlbalke eingezogen, um die Kopfhöhe im Spitzboden zu vergrößern. Eine neue Gaube auf der Hofseite ermöglicht den Zugang zum Balkon.

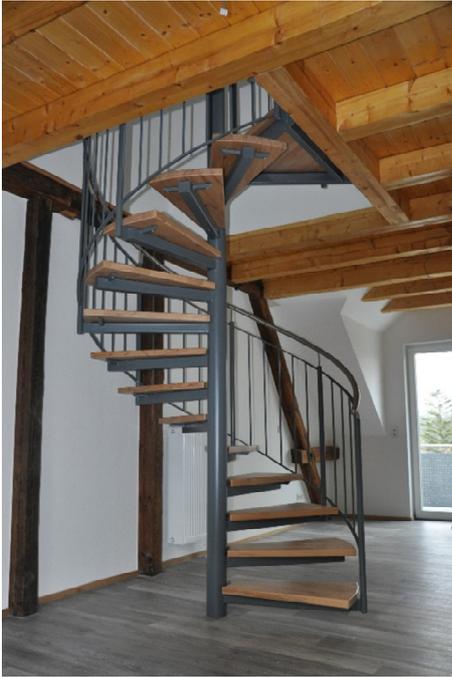
Die Galleriefläche im Spitzboden wird durch eine in den Raum integrierte Spindeltreppe erschlossen

Spindeltreppe zum Spitzboden

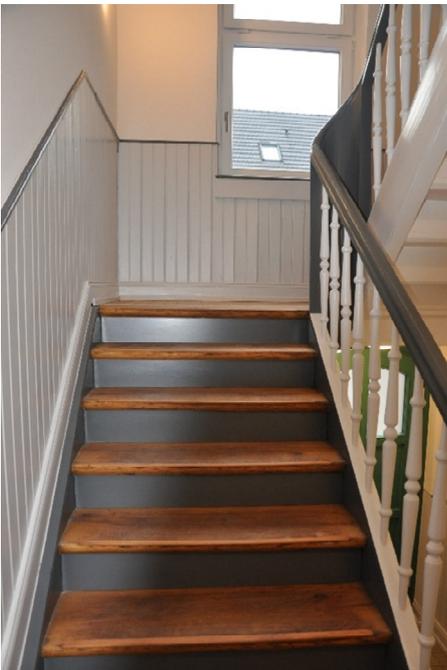
Die vorhandene, mit Linoleum belegte Gebäudetreppe wurde komplett abgeschliffen und überarbeitet, die Holzverschalungen ausgebessert und neu lackiert.

Sanierte Gebäudetreppe

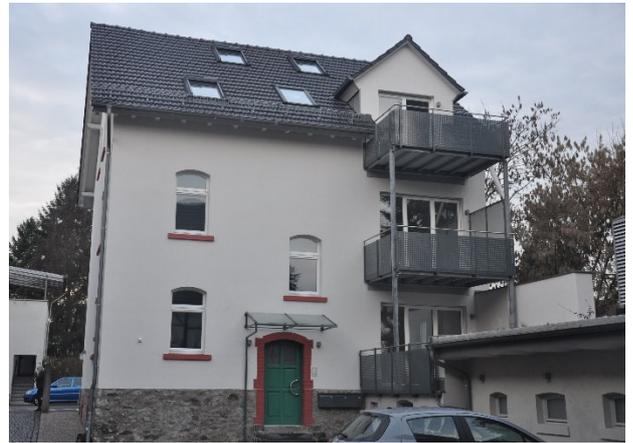
Balkonanlage Vorderhaus

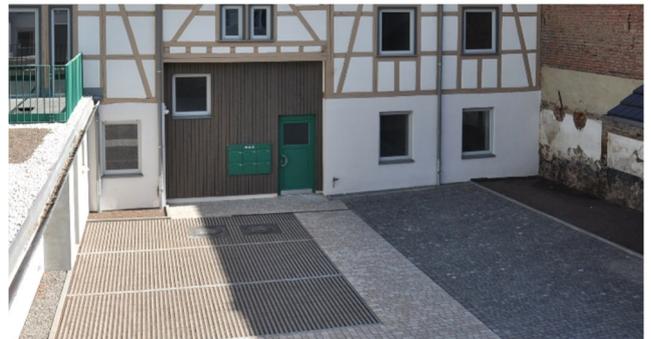
Hofpflasterung

Bei der Gestaltung des Innenhofes wurde das ursprünglich vorhandene Basaltpflaster wieder verwendet und neu verlegt. Die Stellplätze wurden mit Rasenpflaster, die Laufwege mit Betonverbundpflaster ausgeführt. Die Überdachung im Hof wurde saniert und erhalten. Die Grenz wand zum Nachbarn wurde saniert und teilweise holzverschalt.

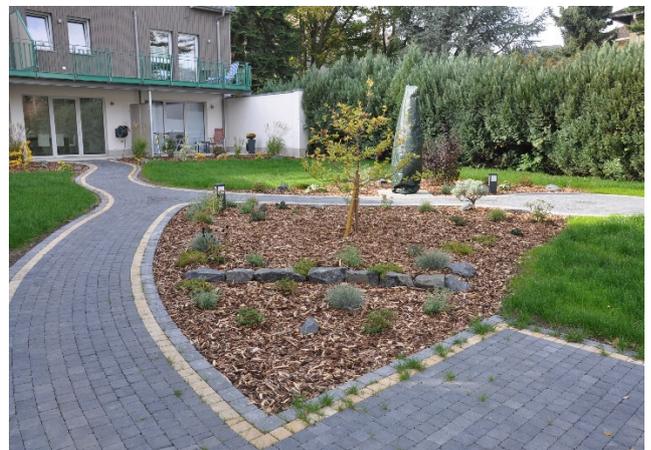
Die Ausführung der Gartenanlage erfolgt mit organisch geführten Wegen und einem kleinen Platz im Zentrum. Die Bepflanzung wurde hochwertig ausgeführt.

Gartenanlage
